点検結果総括表 潮見橋 (平成28年度点検実施)

路線名	潮見橋
所在地	潮見橋
上部構造	-
下部構造	1連現場打ボックスカルバート
基礎形式	基礎栗石工
橋長	5.6m
径間数	1
全幅員・有効幅員	6.7m・5.7m
車線数	2車線
適用示方書	-
設計荷重	-
供用開始年月日	平成26年3月28日
海岸線からの距離	1.2km程度

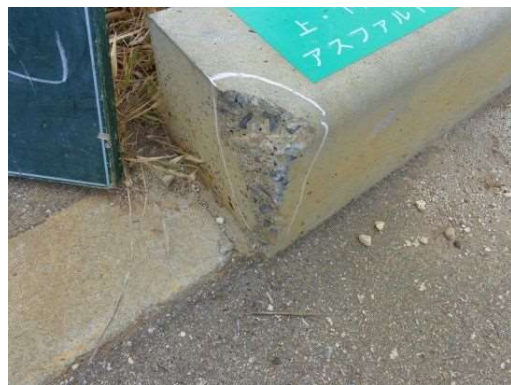
路上は、歩車道境界ブロックに一部破損がみられるが、軽微なもので現状で補修を行う必要はない。

部材名	縁石	要素番号	101
損傷の種類	変形・欠損	損傷の程度	C

次回点検時に第三者に被害を与える損傷及び、機能上問題が生じるような損傷に発展した場合、補修を行う。
