北大東村橋梁長寿命化修繕計画

令和4年2月

北大東村役場 建設課

点検結果総括表 潮見橋 (平成28年度点検実施)

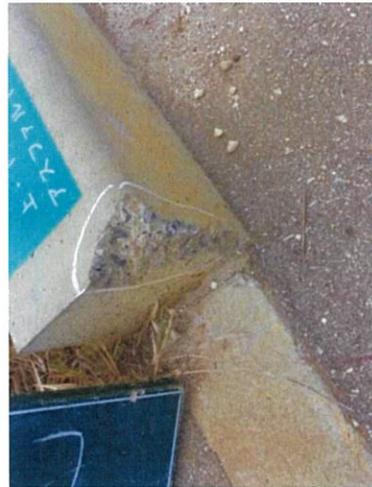
| 部材名 | 縁石 | 要素番号 | 101 |

路上は、歩車道境界ブロックに一部破損がみられるが、軽微なもので現状で補修を行う必要はない。次回点検時に第三者に被害を与える損傷及び、機能上問題が生じるような損傷に発展した場合、補修を行う。

| 損傷の種類 | 変形・欠損 | 損傷の程度 | C |
