北大東村橋梁長寿命化修繕計画

令和7年11月

北大東村役場 建設課

点検結果総括表 潮見橋

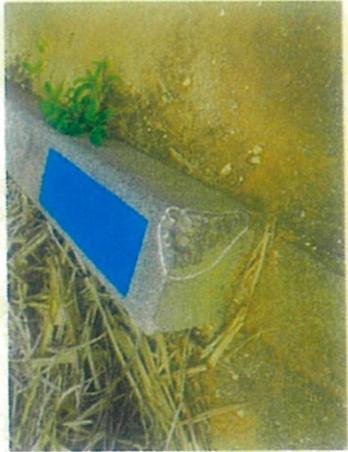
路上は、歩車道境界ブロックに一部破損がみられるが、軽微なもので現状で補修を行う必要はない。

部材名	縁石	要素番号	101
損傷の種類	変形・欠損	損傷の程度	C

次回点検時に第三者に被害を与える損傷及び、機能上問題が生じるような損傷に発展した場合、補修を行う。
